Actualidade

Adjudicação está em risco

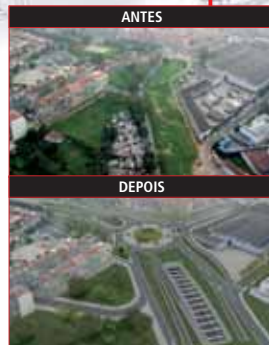
KM 0,3 (Saída Buraca)

Sentido Pontinha/Algés

O condutor sai da CRIL e como o trajecto realizado é em curva e existem obstáculos laterais, ele só vê a bifurcação que se aproxima a 50 metros, o que nem sequer é compatível com uma velocidade de tráfego de 40 km/h. A distância de visibilidade de decisão disponível deveria ser de 200 metros para quem segue ao volante pudesse ver e decidir para onde ir. Como tal, os condutores podem até parar os seus carros, dada a violação da distância de visibilidade de paragem, o que aumenta o risco de embates traseiros. ■
